**COMPORTAMIENTO DEL BLOQUE ESTRUCTURAL
DE LA FACULTAD DE COMERCIO EXTERIOR DE LA
ULEAM DURANTE EL TERREMOTO DEL
16 DE ABRIL DE 2016**

**STRUCTURAL BEHAVIOR BLOCK OF THE
FACULTY OF FOREIGN TRADE OF THE ULEAM
DURING THE EARTHQUAKE
OF 16 APRIL 2016**

Roberto Aguiar^(1,2), Andrés Ferrín⁽³⁾ y Michelle Pilligua⁽³⁾

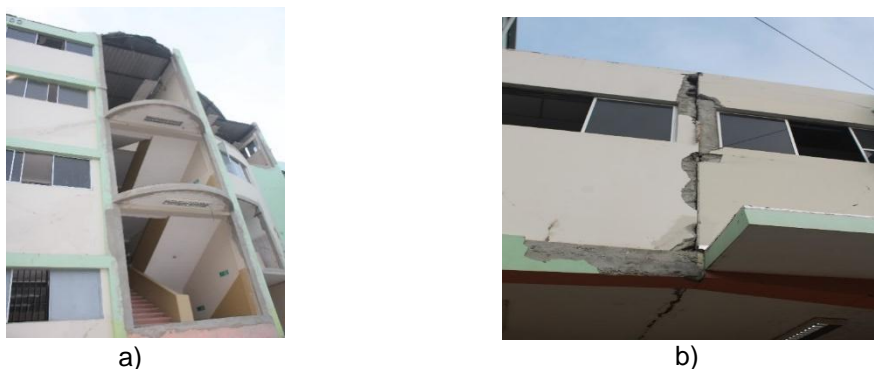
Los mayores daños ocurrieron en las paredes internas de la edificación, por lo cual en casi todos los niveles se optó por la rehabilitación de la edificación con paredes más livianas con GYPSUM como componente arquitectónico únicamente para las divisiones de ambientes, con el objetivo de aminorar el peso total de la estructura y así reducir las fuerzas sísmicas que afectan a la edificación, ya que como es bien conocido por todos los involucrados en el área de ingeniería civil, la

mayoría del peso muerto total de la estructura es aportada por las paredes. Por otro lado, las demás técnicas de reforzamiento de mampostería no son aplicables debido a que el tipo de fractura de tensión diagonal severa.

Figura 5. Daños en mampostería exterior e interior; a) daños en las paredes de descanso de la escalera y daño en el techado; b) daño en la junta de construcción entre la facultad de comercio exterior y economía por efecto del movimiento de los bloque durante el sismo.

causar daño a las personas. Por esta razón se ha decidido reconstruir las paredes con un material más liviano como el Gypsum.

Únicamente se tiene una escalera interna cuyas paredes tuvieron demasiado daño por lo que se recomienda la construcción de una escalera de emergencia en la parte exterior ya que la estructura tiene 4 pisos con el subsuelo

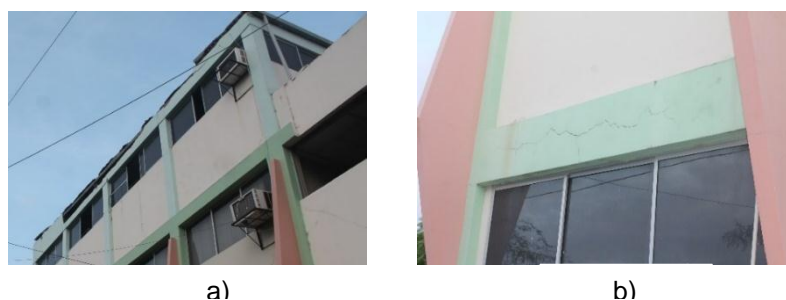
Por efecto del sismo uno de los daños mayormente observados fue el daño en las vigas perimetrales del último piso por efecto del movimiento de la estructura del techo. Por lo antes mencionado se analizó la estructura como cuerpo rígido y cubierta flexible.

Figura 6. Agrietamiento en las vigas; a) daño en vigas perimetrales de la cubierta a) daño en vigas del segundo piso

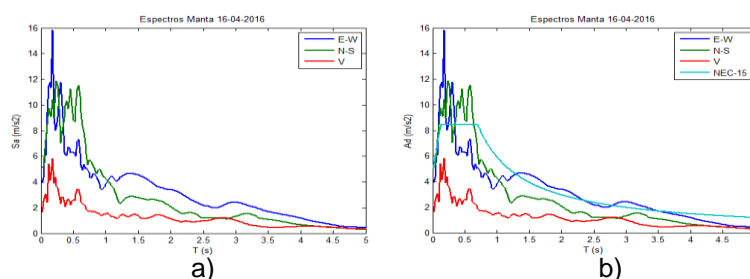
A continuación se presenta los espectros obtenidos en la ciudad de Manta para el terremoto del 16 A, en la figura 8 a, y se compara con el espectro del NEC-15 en la figura 8 b, se observa que el espectro obtenido en Manta tiene ordenadas espectrales mayores que el recomendado por el NEC-15. Esta fue una de causas por el mal comportamiento que tuvieron las estructuras de Manta.

Figura 8 a) Espectros de Manta del terremoto del 16 A; b) Espectros del Terremoto 16 A y el de la NEC-15 para suelo tipo D.

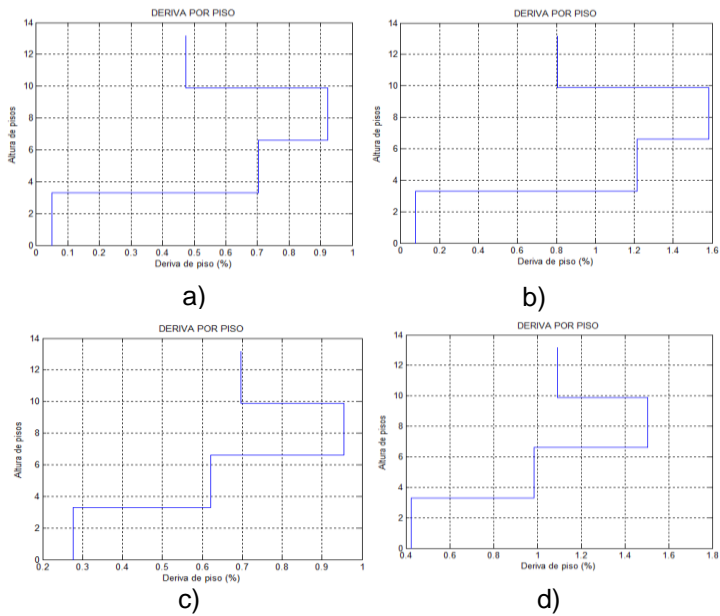
La deriva máxima obtenida es de 1.58 % en el tercer piso, de la componente NS en sentido transversal, siendo este el que obtuvo mayor daño; y en el sentido longitudinal la deriva máxima obtenida es de 1.51 % en el tercer piso, de la componente NS . En la figura 9 se presentan mediante gráficos las derivas de cada uno de los pisos.

Figura 9. Derivas de piso de la estructura original: **a)** Sentido transversal ante componente EW; **b)** Sentido transversal ante componente NS; **c)** Sentido Longitudinal ante componente EW; **d)** Sentido Longitudinal ante componente NS.

El tener derivas de piso inelástico mayores a 1.5% obliga a que se deba reforzar la estructura por lo que este artículo se constituye más en una voz de alerta para que no concluya la rehabilitación solamente con la construcción de las nuevas paredes livianas. A más de ello existe el problema de fuga de agua de la cisterna que debe ser arreglado.

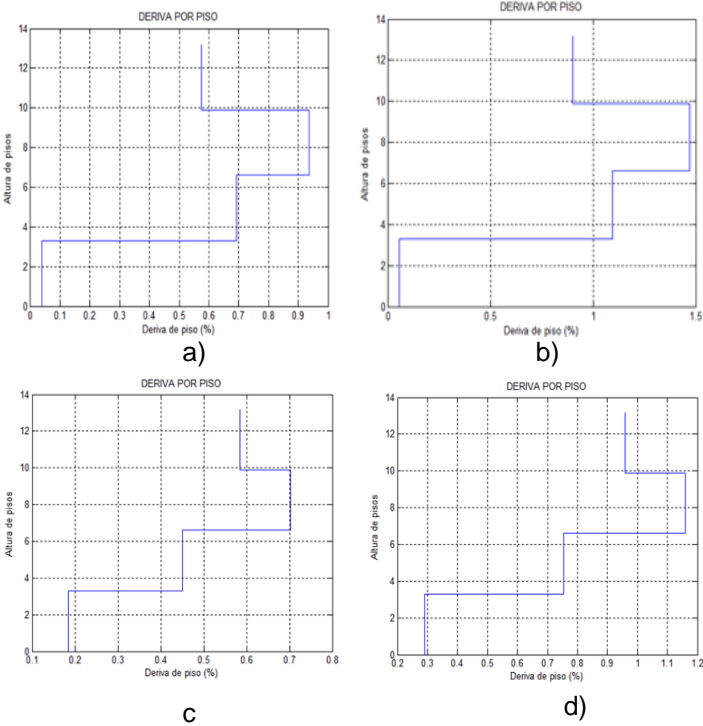
La deriva máxima obtenida es de 1.47 % en el tercer piso, de la componente NS en sentido transversal, siendo este el que obtuvo mayor daño; y en el sentido longitudinal la deriva máxima obtenida es de 1.16 % en el tercer piso, de la componente NS . En la **Figura 10** se presentan mediante gráficos las derivas de cada uno de los pisos.

Figura 10. Derivas de piso de la estructura paredes livianas: **a)** Sentido transversal ante componente EW; **b)** Sentido transversal ante componente NS; **c)** Sentido Longitudinal ante componente EW; **d)** Sentido Longitudinal ante componente NS.

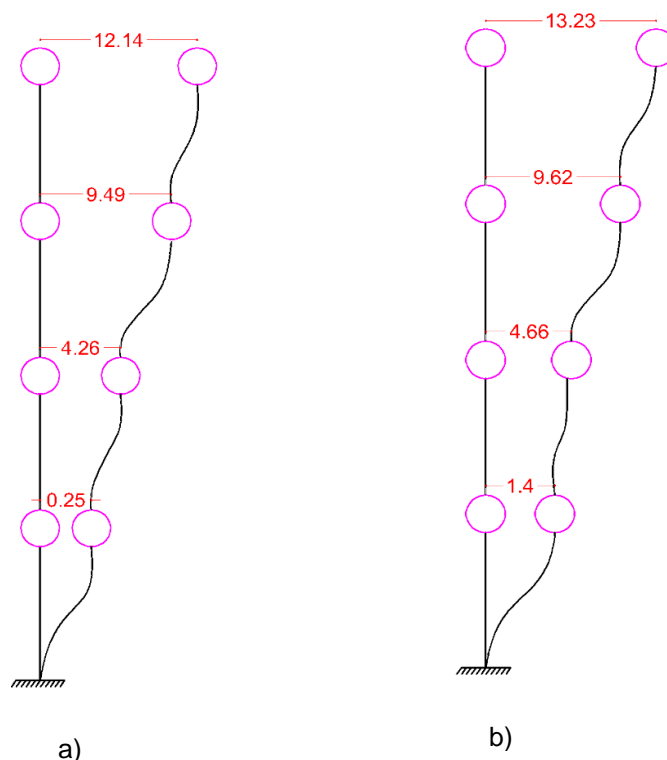
Figura 11. a) Representación gráfica de los corrimientos inelásticos en sentido X; b) Representación gráfica de corrimientos inelásticos en sentido Y.

Aun no se culminan los trabajos de reconstrucción de la facultad de Comercio Exterior, que se ha analizado su comportamiento durante el terremoto, en el presente artículo y se ha visto que tuvo una deriva máxima inelástica 1.58%, a pesar de que la NEC-15 menciona que las derivas máximas inelásticas de la estructura no debe sobrepasar el 2% por lo cual sufrió daños severos a nivel de mampostería.
